# 八代海南北鉛直断面図(2012年8月16日)

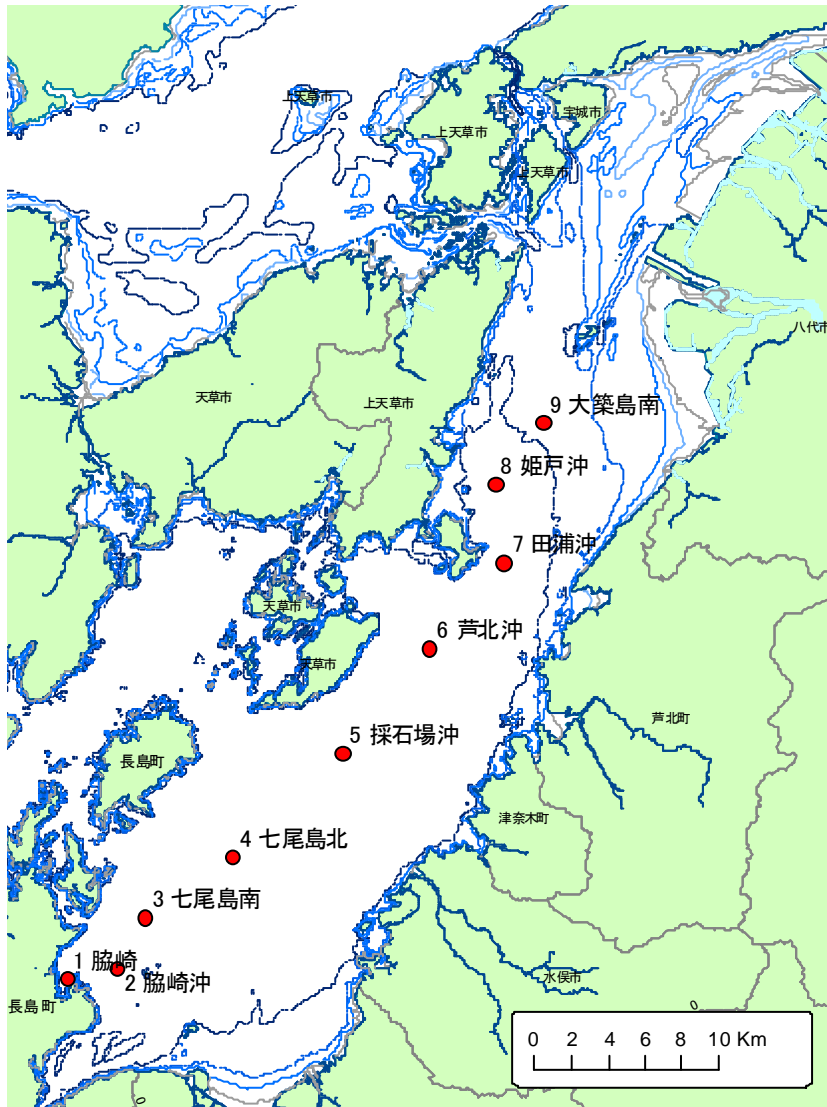
観測点(東町漁業協同組合の調査による)

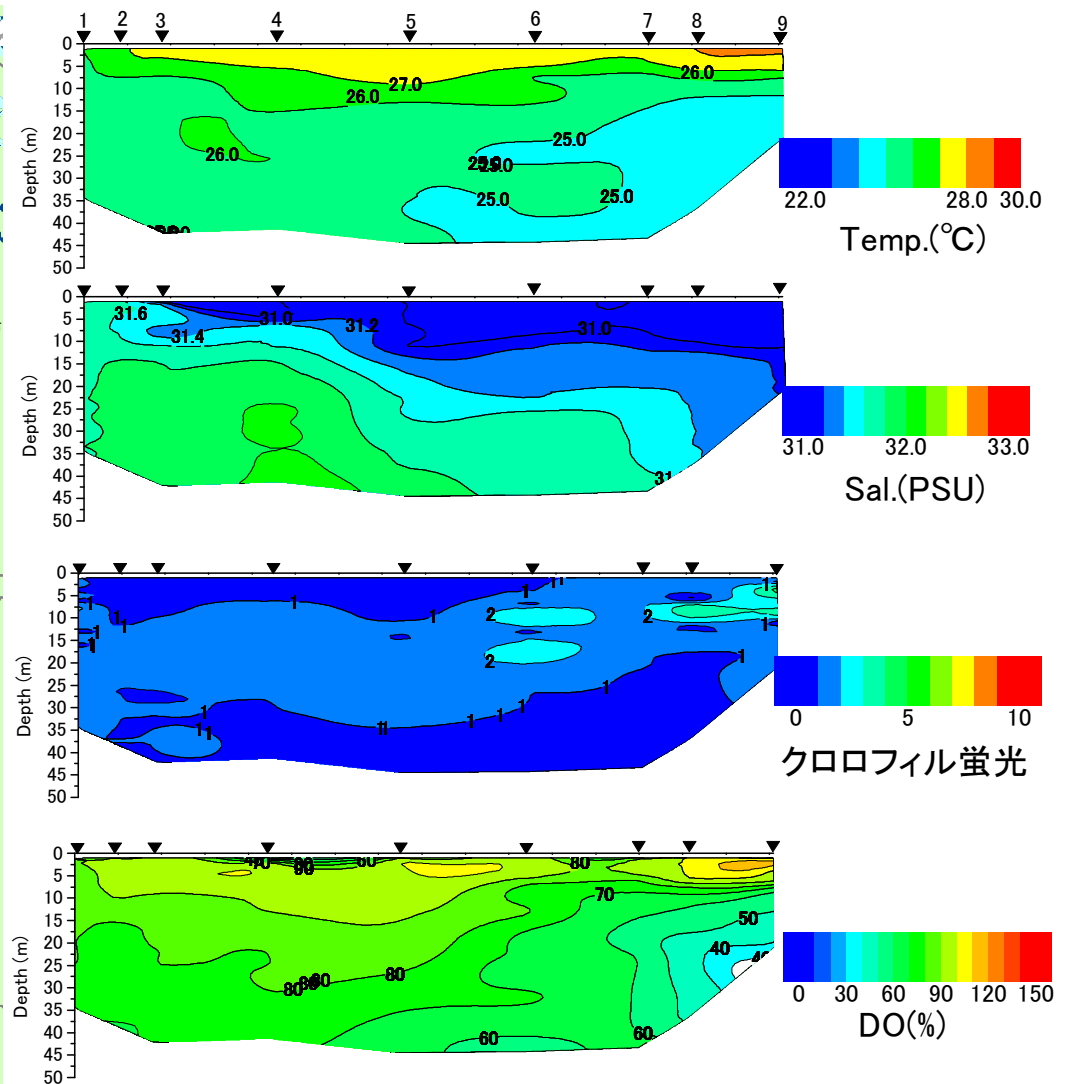
Stn. 1~9の水温(°C)・塩分(PSU)・クロロフィル  
 蛍光強度、溶存酸素飽和度(DO%)の鉛直面図  
 (東町漁業協同組合の調査による)
