# 八代海南北鉛直断面図(2012年8月24日)

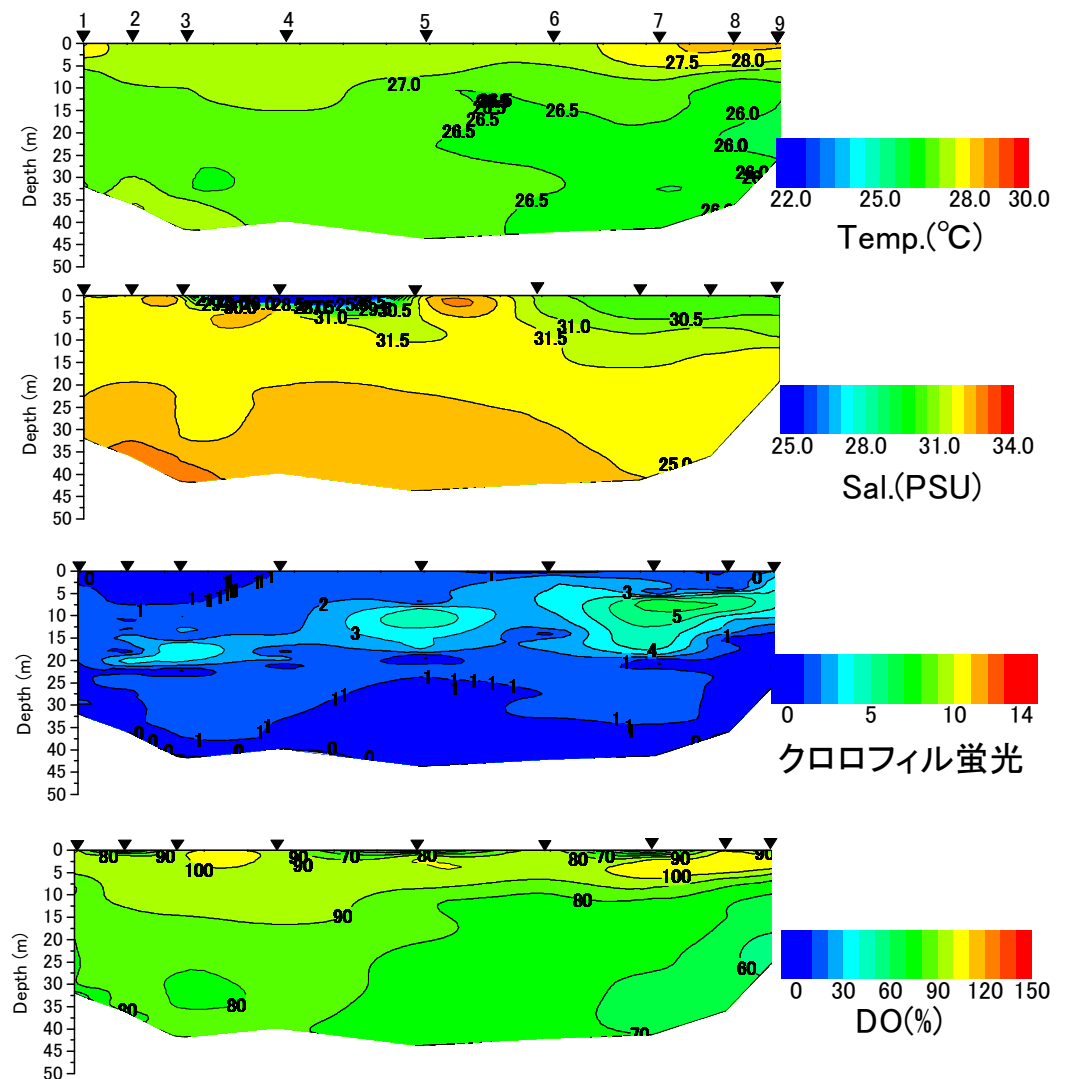
Stn. 1~9の水温(°C)・塩分(PSU)・クロロフィル  
 蛍光強度、溶存酸素飽和度(DO%)の鉛直面図  
 (東町漁業協同組合の調査による)
