# 八代海南北鉛直断面図(2012年9月7日)

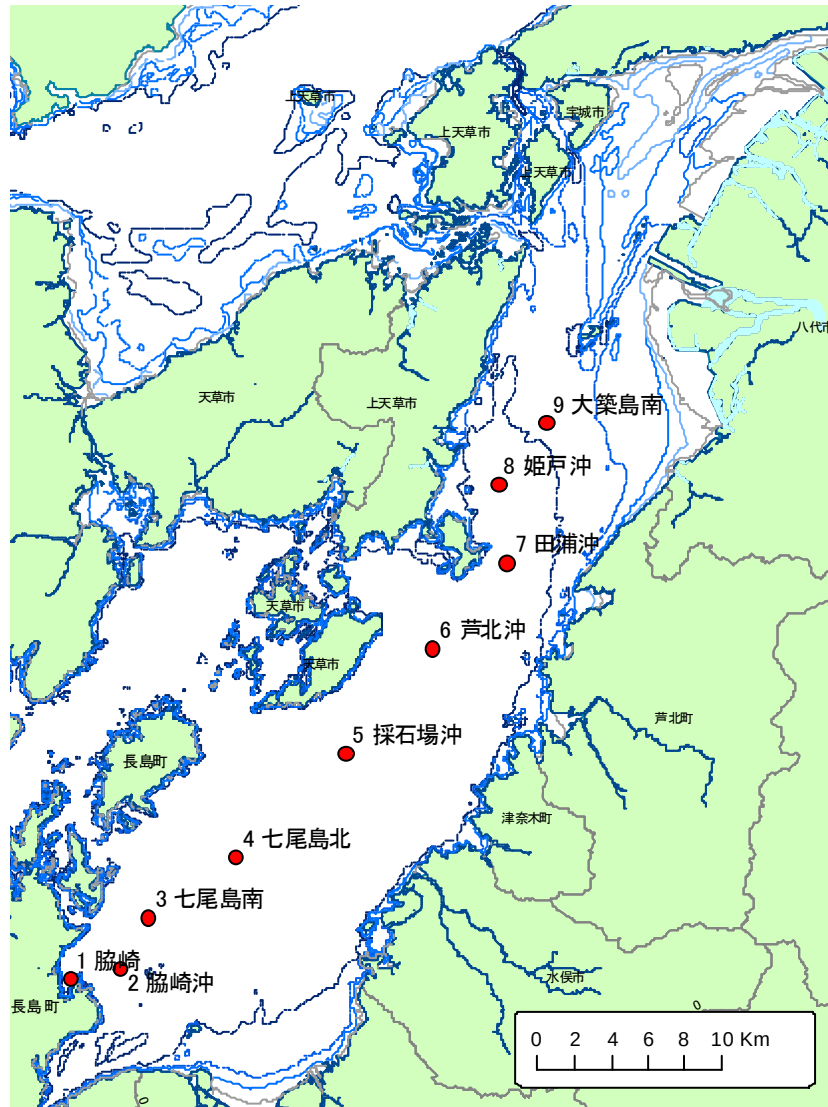
観測点(東町漁業協同組合の調査による)

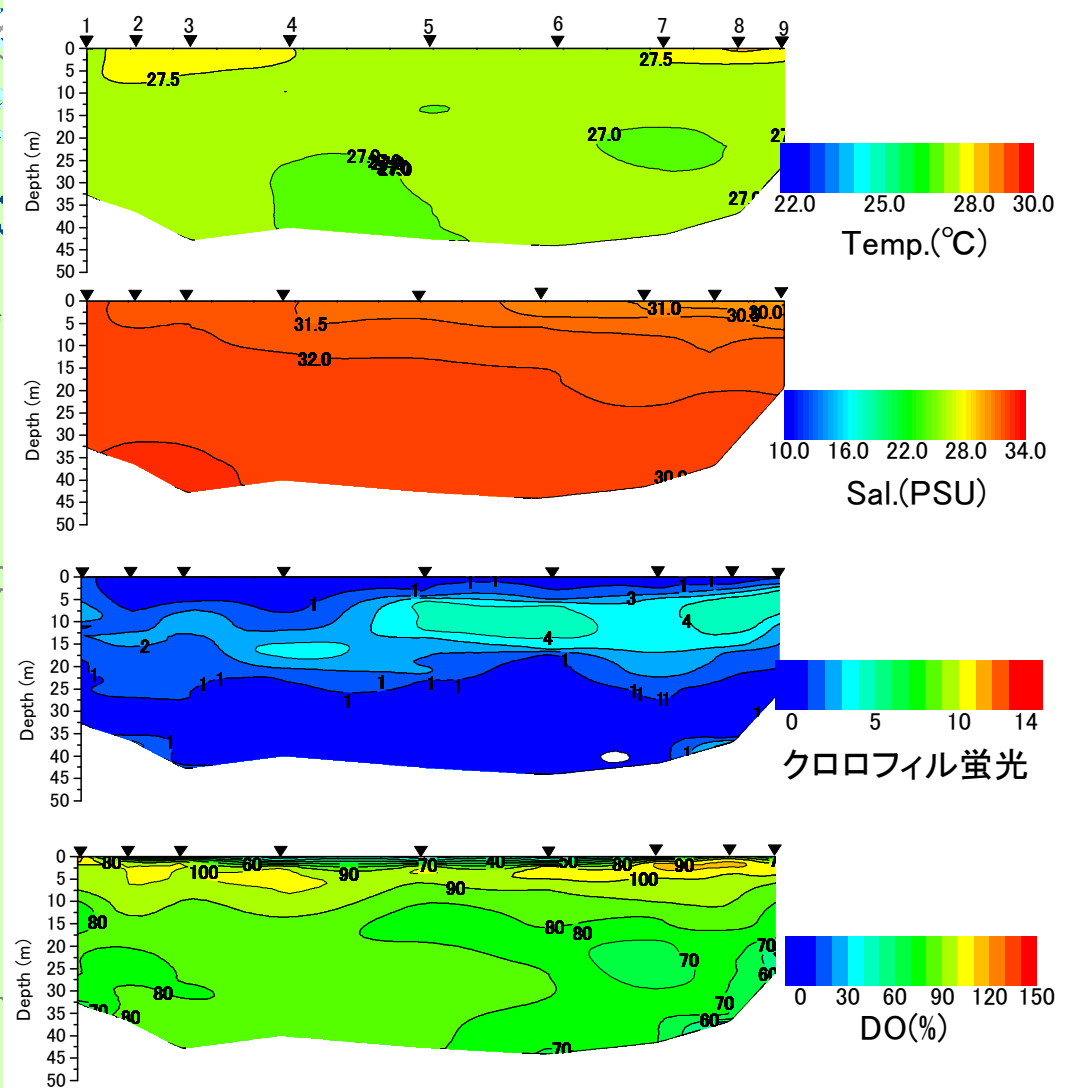
Stn. 1~9の水温(°C)・塩分(PSU)・クロロフィル  
蛍光強度、溶存酸素飽和度(DO%)の鉛直面図  
(東町漁業協同組合の調査による)
